ASUNTO: SOLICITUD DE NUEVO DESLINDE EN COSTA DEL BARRIO PUNTA HIGUERAS DE RINCON, PUERTO RICO ENTRE LAS COORDENADAS 18.368144, -67.265058 Y 18.369785, -67.261281 CARRETERA ESTATAL 413 INTERIOR. DESLINDE ANTERIOR CON INFORME DEL 25 DE JUNIO DE 2014 Y PLANO 04-2013

3. NUEVA EVIDENCIA DEMUESTRA QUE EL DESLINDE ACTUAL ES INCORRECTO

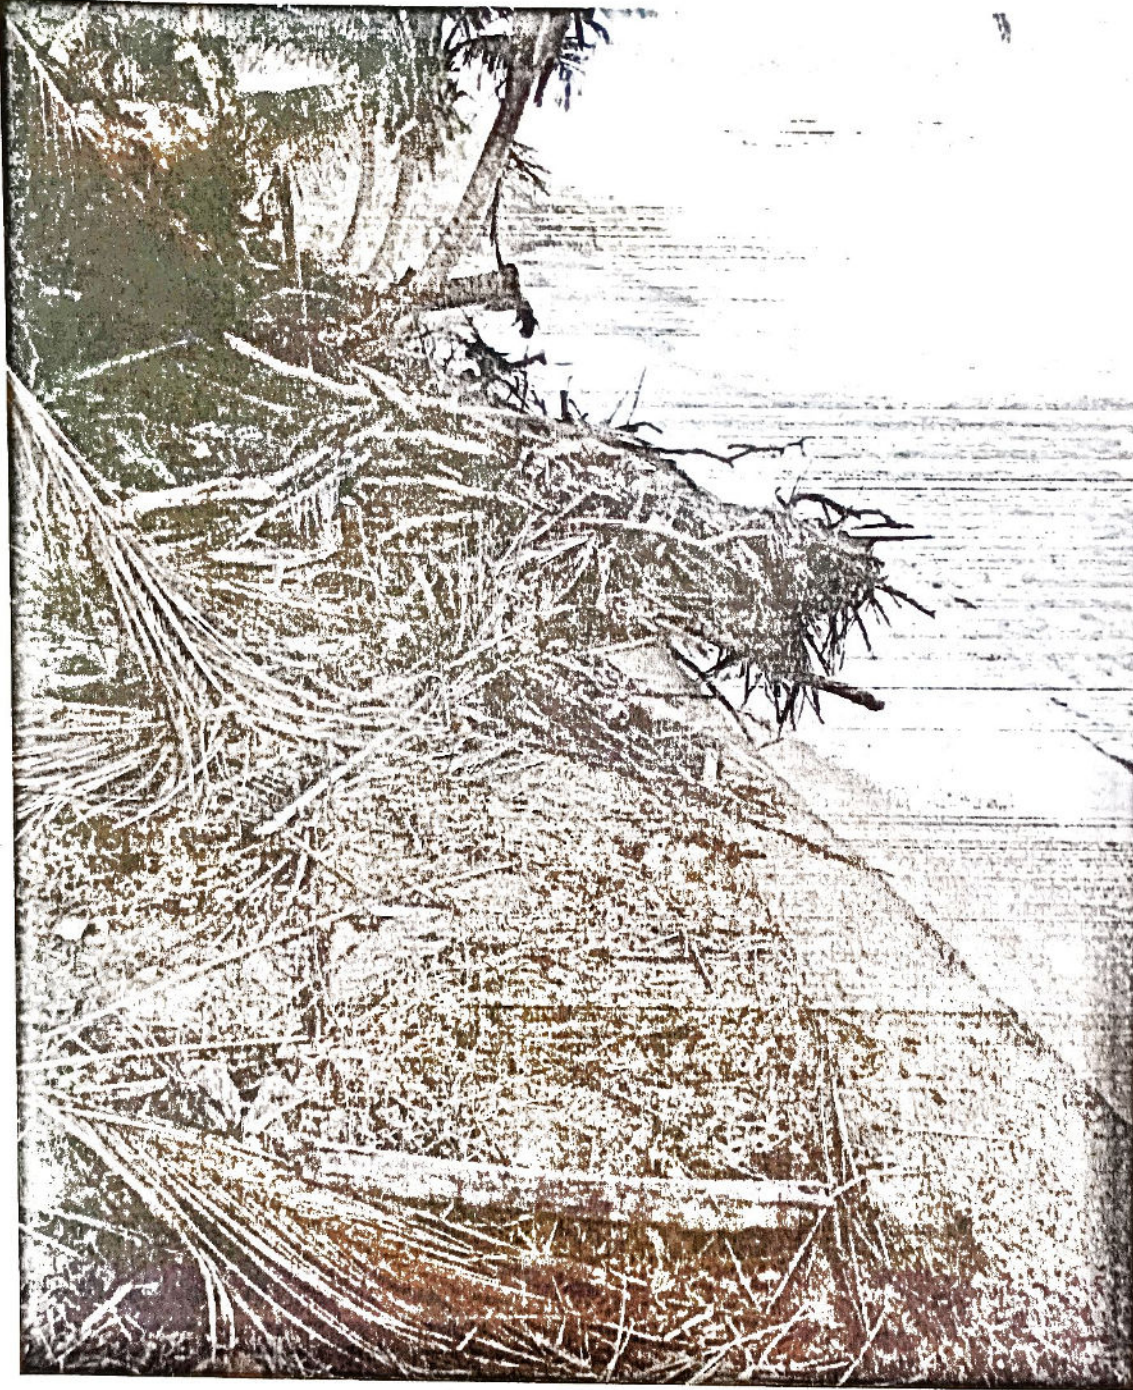
Foto #4 Tomada el 25 de marzo de 2018 donde se pueden ver indicadores bióticos de maderas y cocos depositados por el mar encima del muro de contención de la antigua vía del tren, cuya cara exterior constituye el LITA de la ZMT según establecido por el deslinde con Informe del 25 de junio de 2014.
